O presente laudo refere-se aos AUTOS DA AÇÃO DE INDENIZAÇÃO (ORDINARIA), requerida por MARINETE FERREIRA DO SANTOS E OUTRO, em face de PAULO ROGÉRIO MENDES DA SILVA E OUTRO, em curso na 3a. VARA CÍVEL DO FORO REGIONAL DA VILA PRUDENTE - COMARCA DE SÃO PAULO - SP, AUTOS Nº 583.09.2001.010736-0 (1420/01)

Este laudo tem por objetivo avaliar o seguinte imóvel:

Rua Dr. Geraldo de Queiroz Ferreira, nº 28, Bairro Sapopemba, Cidade de São Paulo, Estado de São Paulo. Matriculado sob nº 93.848, do 6º CRI de São Paulo.

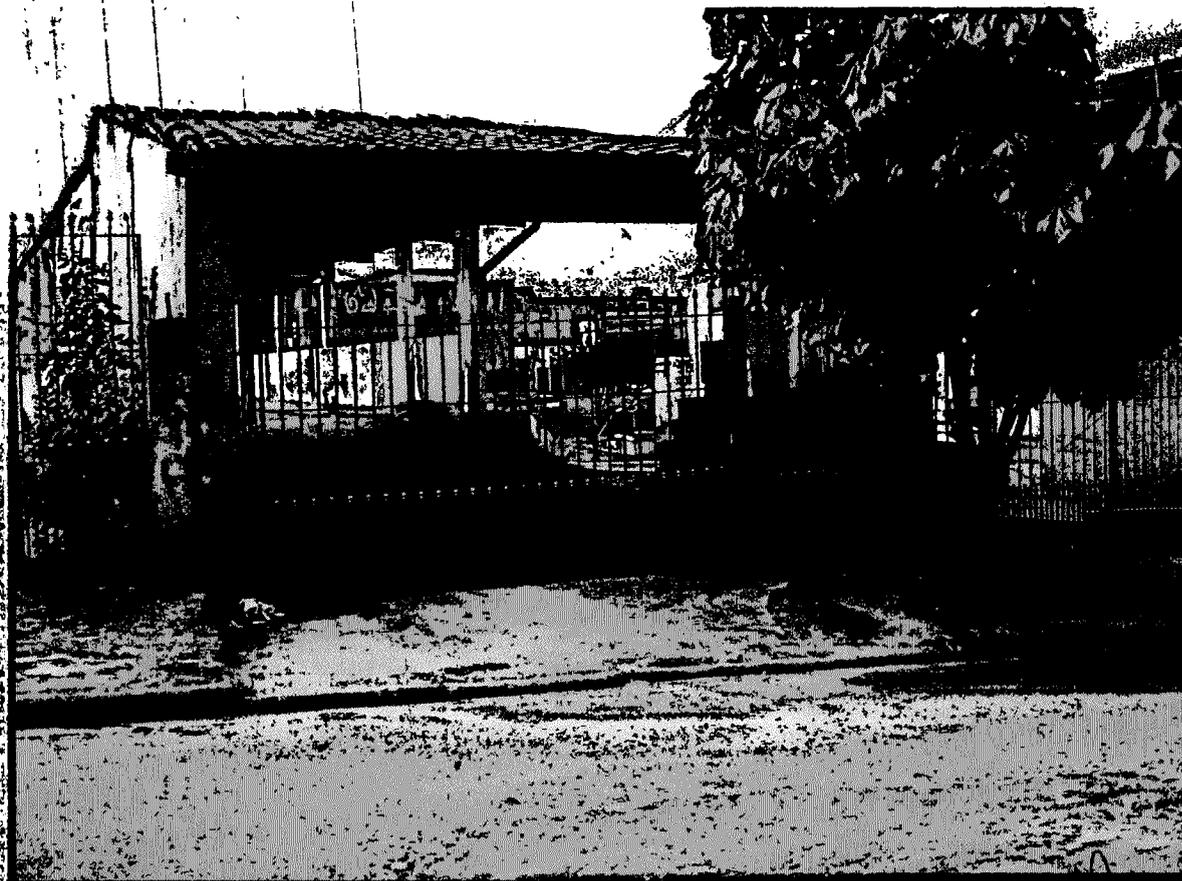
**Vista do Imóvel Avaliando, localizado na Rua Dr. Geraldo de Queiroz  
Ferreira, nº 28, Bairro Sapopemba, Cidade de São Paulo, Estado de São  
Paulo.**

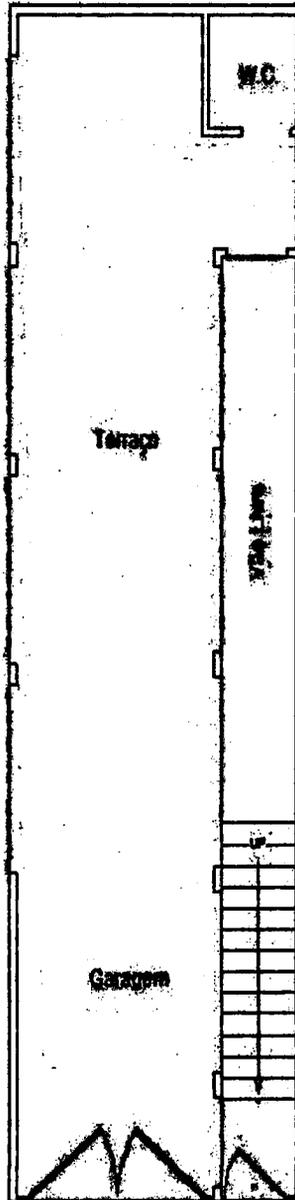
CROQUI DO PAVIMENTO TÉRREO DO IMÓVEL AVALIANDO.

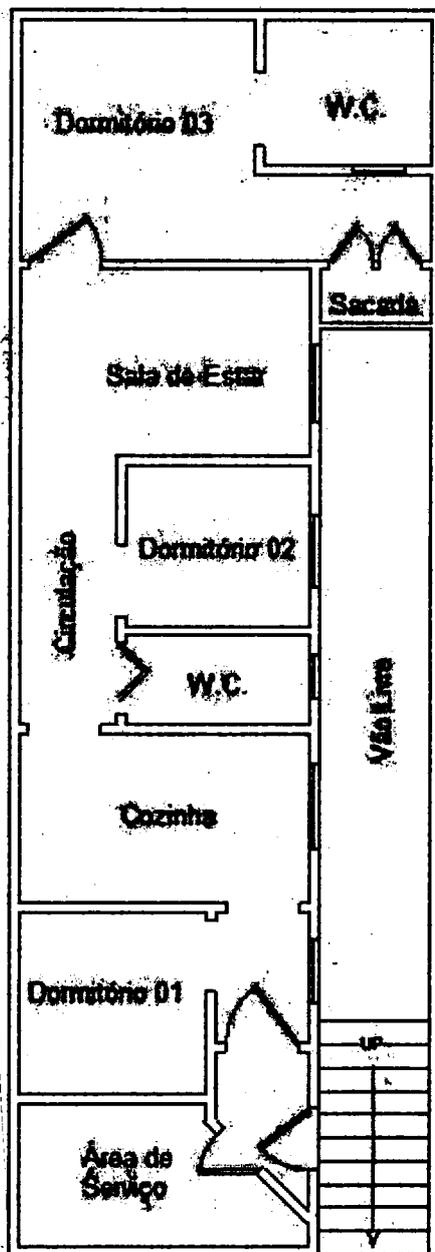
CROQUI DO PRIMEIRO SUBSOLO DO IMÓVEL AVALIANDO.

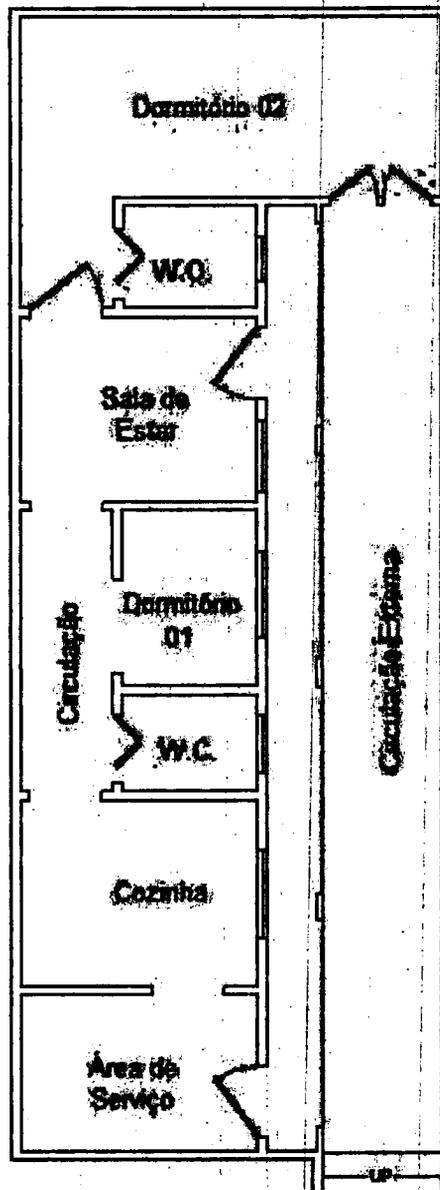
CROQUI DO SEGUNDO SUBSOLO DO IMÓVEL AVALIANDO.

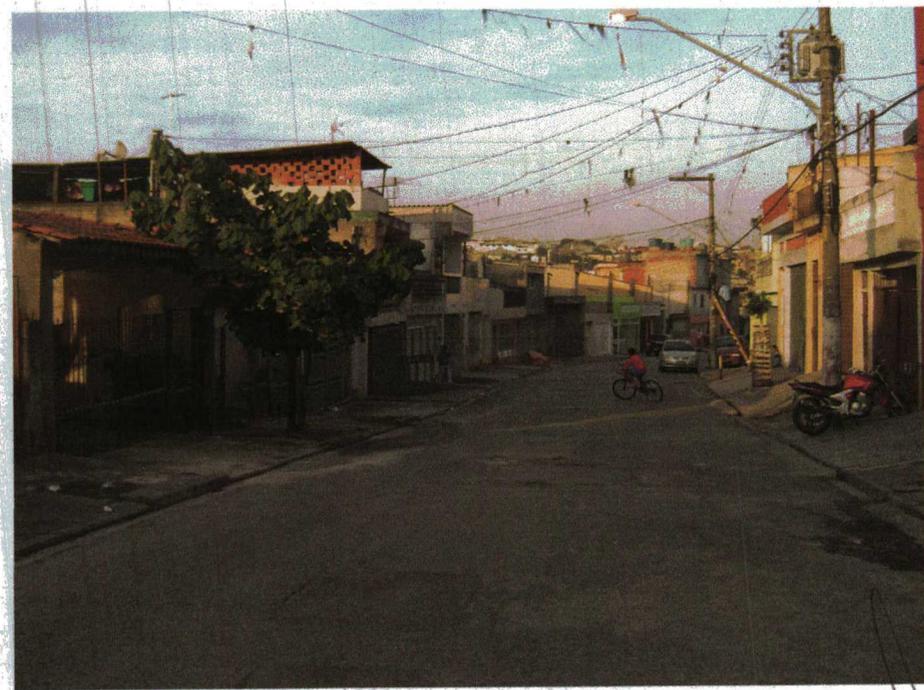
## FOTO 01

**VISTA DA VIA ONDE SE LOCALIZA O IMÓVEL OBJETO DA PRESENTE  
AÇÃO, NOTANDO-SE OS MELHORAMENTOS PÚBLICOS PRESENTES,  
BEM COMO AS CARACTERÍSTICAS DA REGIÃO.**

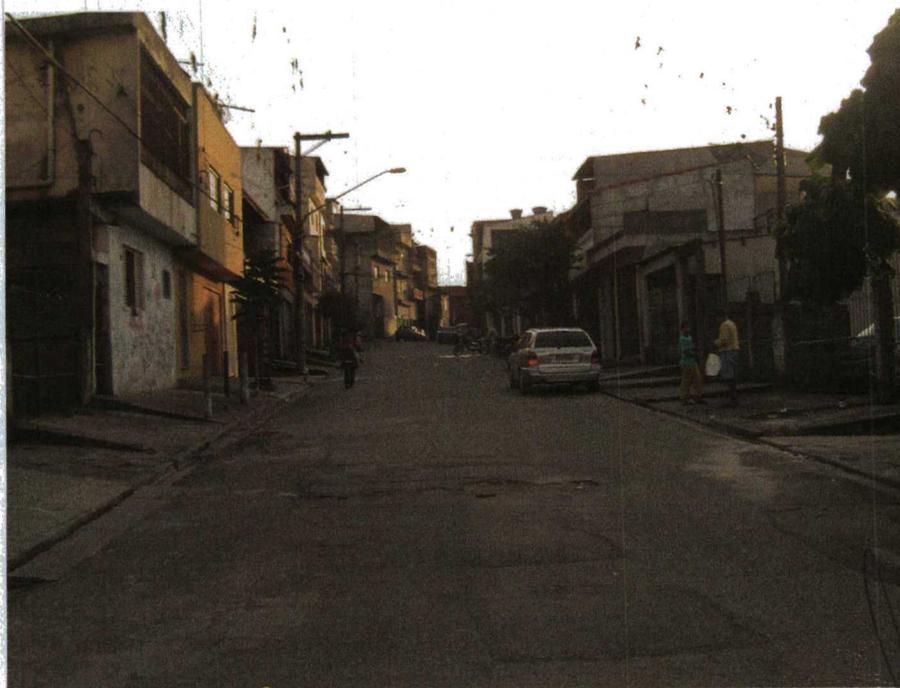
FOTO 02

**VISTA DA VIA ONDE SE LOCALIZA O IMÓVEL OBJETO DA PRESENTE  
AÇÃO, NOTANDO-SE OS MELHORAMENTOS PÚBLICOS PRESENTES,  
BEM COMO AS CARACTERÍSTICAS DA REGIÃO.**

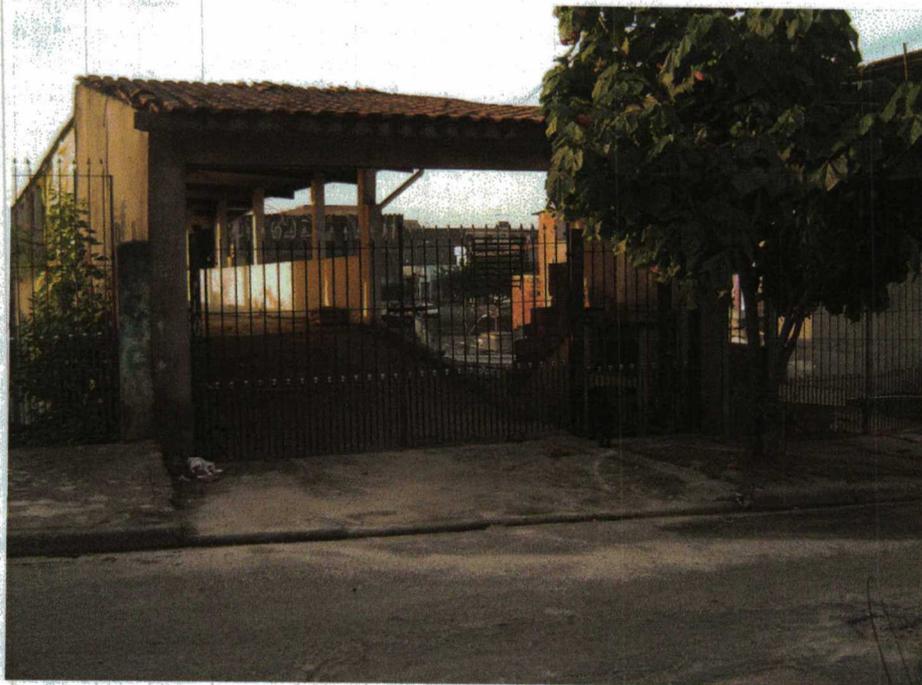
FOTO 03

VISTA DA FACHADA E ENTRADA DO IMÓVEL OBJETO DA PRESENTE  
AÇÃO.

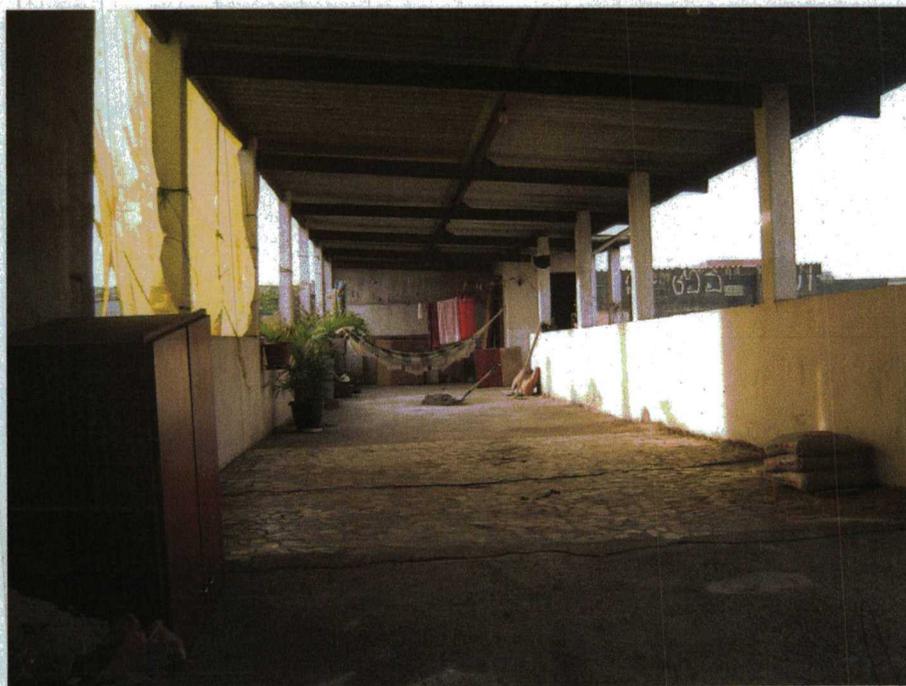
FOTO 04

VISTA DA GARAGEM DO IMÓVEL OBJETO DA PRESENTE AÇÃO.

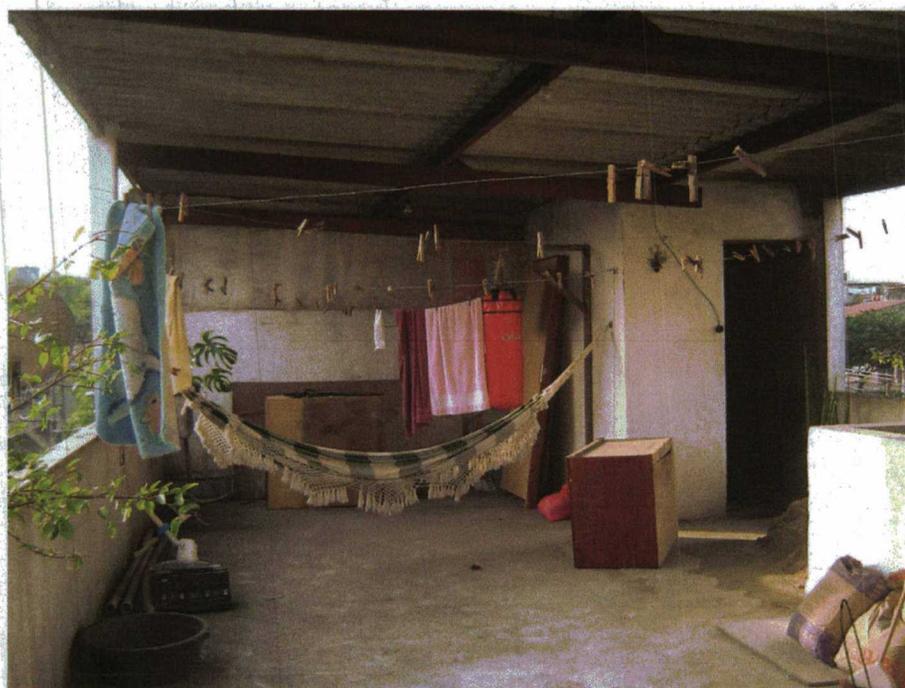
FOTO 05

VISTA DO TERRAÇO DO IMÓVEL OBJETO DA PRESENTE AÇÃO.

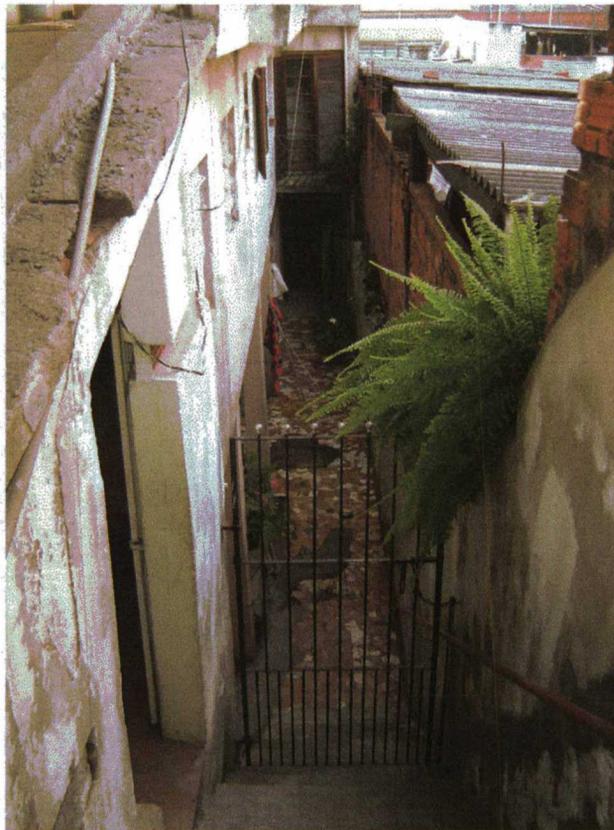
## FOTO 06

**VISTA DA ESCADA DE ACESSO ÀS CONSTRUÇÕES ERGUIDAS NOS FUNDOS DO TERRENO DO IMÓVEL OBJETO DA PRESENTE AÇÃO.**

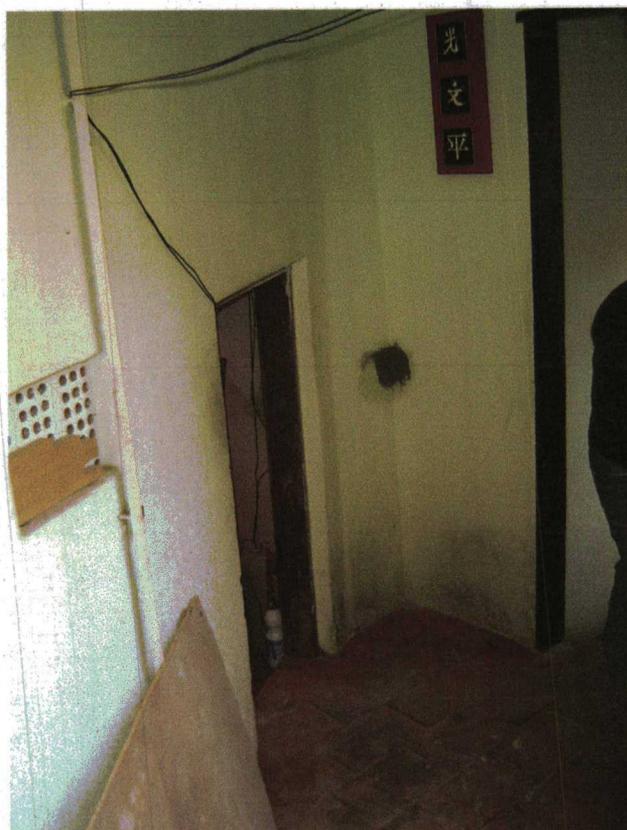
## FOTO 07

VISTA DA ENTRADA DA PRIMEIRA RESIDÊNCIA LOCALIZADA NO PRIMEIRO SUBSOLO DO IMÓVEL OBJETO DA PRESENTE AÇÃO.

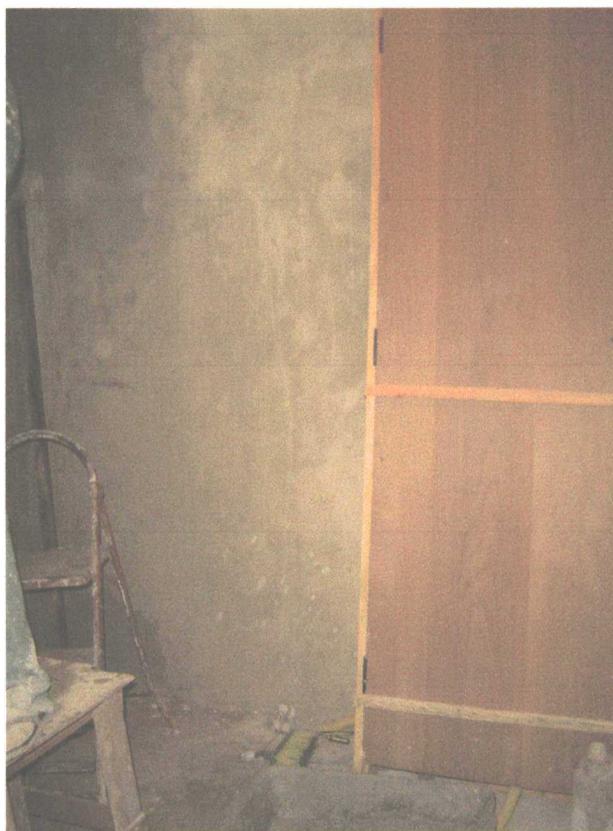
## FOTO 09

Ambiente em reforma.

VISTA DO PRIMEIRO DORMITÓRIO DA PRIMEIRA RESIDÊNCIA DO IMÓVEL OBJETO DA PRESENTE AÇÃO.

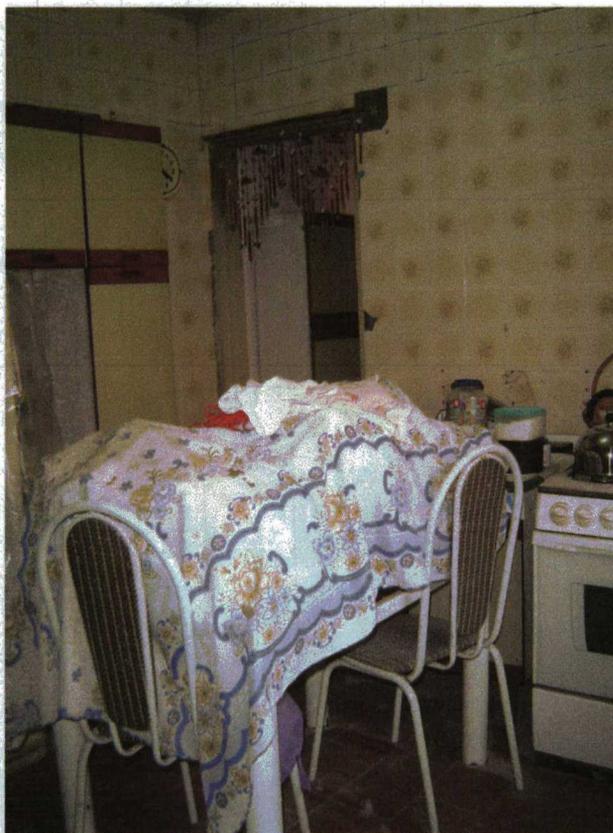
## FOTO 10

PISO: Cerâmica;

PAREDES: Azulejos até o teto;

TETO: Massa fina com pintura látex;

JANELA: Ferro com vidros.

VISTA DA COZINHA DA PRIMEIRA RESIDÊNCIA DO IMÓVEL OBJETO  
DA PRESENTE AÇÃO.

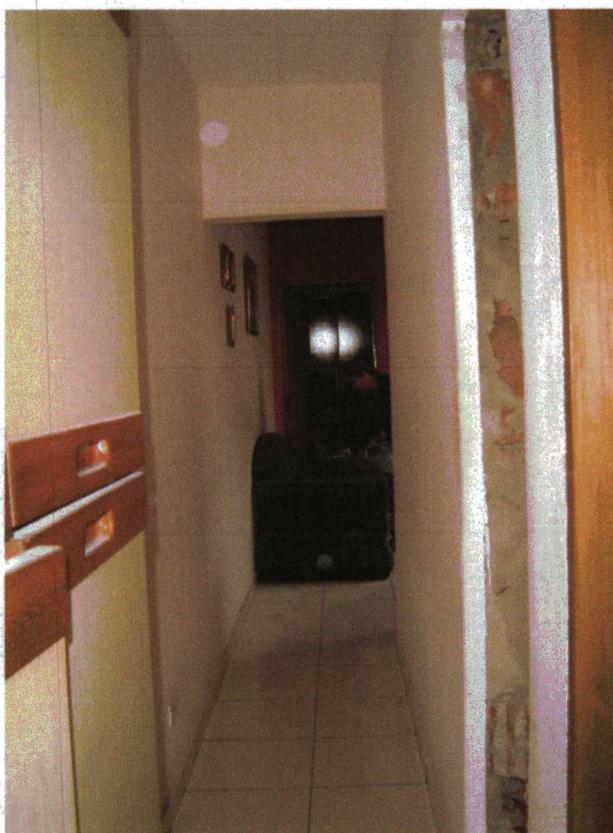
### FOTO 11

PISO: Cerâmica;

PAREDES: Massa fina com pintura látex;

TETO: Massa fina com pintura látex.

VISTA DO CORREDOR DE ACESSO AS DEMAIS DEPENDENCIAS DA PRIMEIRA RESIDÊNCIA DO IMÓVEL OBJETO DA PRESENTE AÇÃO.

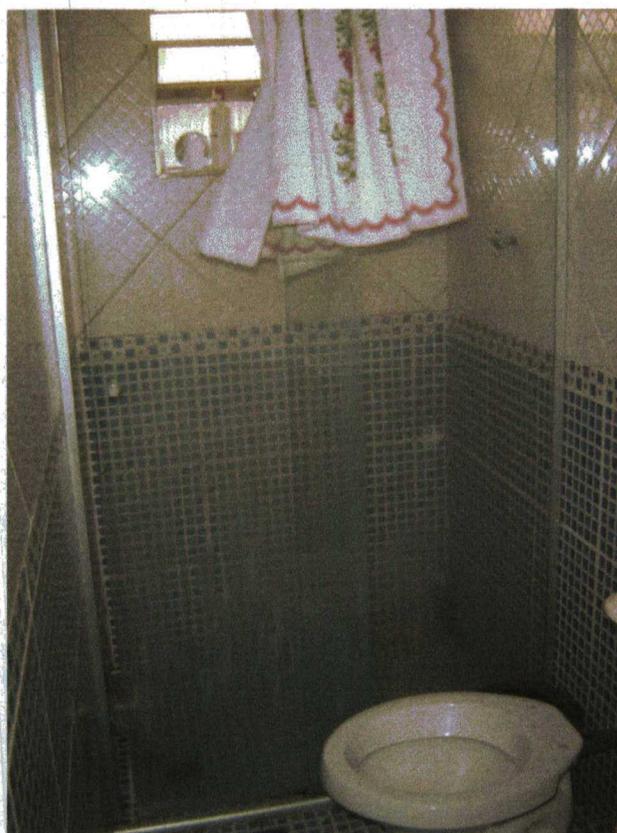
### FOTO 12

PISO: Cerâmica;

PAREDES: Azulejos até o teto;

TETO: Massa fina com pintura látex;

PORTA: Plástico sanfonada;

JANELA: Ferro com vidros.

VISTA DO BANHEIRO DA PRIMEIRA RESIDÊNCIA DO IMÓVEL  
OBJETO DA PRESENTE AÇÃO.

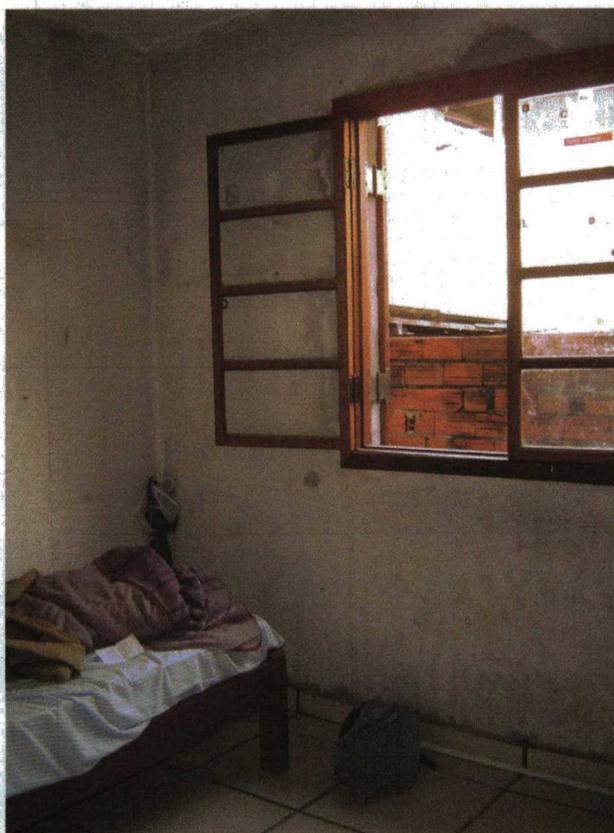
## FOTO 13

PISO: Cerâmica;

PAREDES: Massa fina com pintura látex;

TETO: Massa fina com pintura látex;

JANELA: Madeira com vidros.

VISTA DO SEGUNDO DORMITÓRIO DA PRIMEIRA RESIDÊNCIA DO IMÓVEL OBJETO DA PRESENTE AÇÃO.

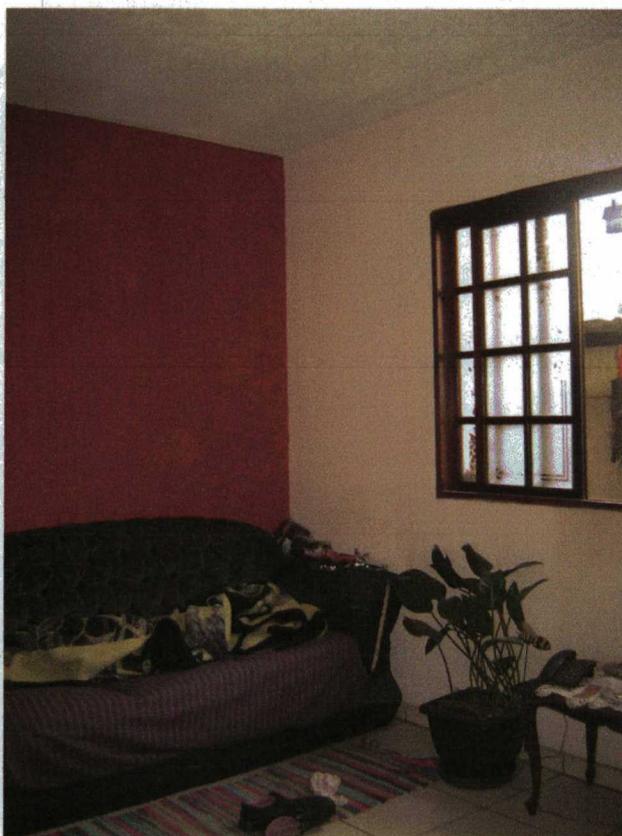
## FOTO 14

PISO: Cerâmica;

PAREDES: Massa fina com pintura látex;

TETO: Massa fina com pintura látex;

JANELA: Madeira com vidros.

VISTA DA SALA DE ESTAR DA PRIMEIRA RESIDÊNCIA DO IMÓVEL  
OBJETO DA PRESENTE AÇÃO.

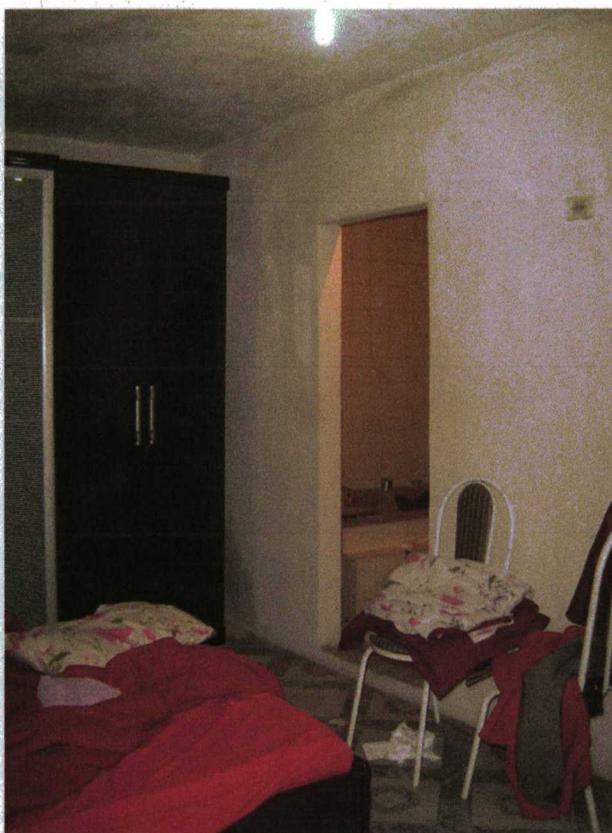
## FOTO 15

PISO: Cerâmica;

PAREDES: Massa fina com pintura látex;

TETO: Massa fina com pintura látex;

PORTA: Madeira com vidros.

VISTA DO TERCEIRO DORMITÓRIO DA PRIMEIRA RESIDÊNCIA DO IMÓVEL OBJETO DA PRESENTE AÇÃO.

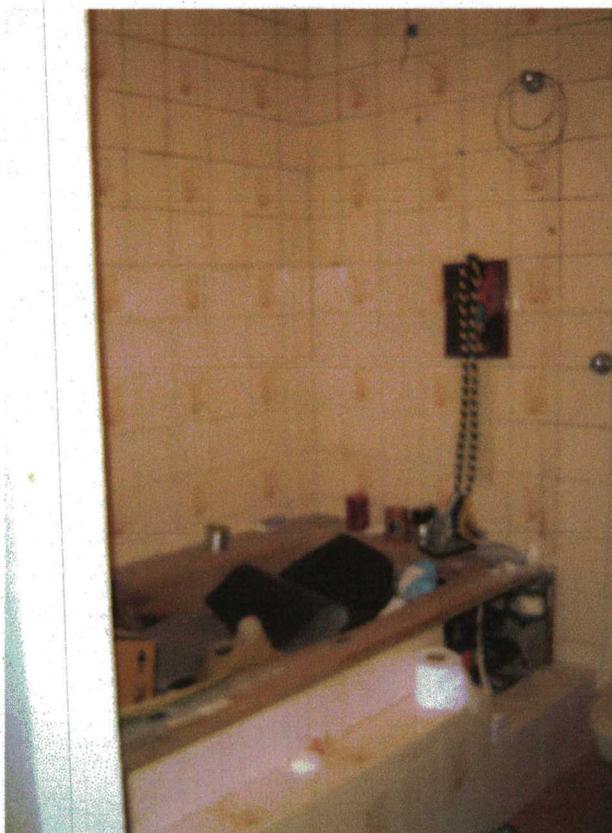
### FOTO 16

PISO: Cerâmica;

PAREDES: Massa fina com pintura látex;

TETO: Massa fina com pintura látex;

JANELA: Ferro com vidros.

VISTA DO BANHEIRO DO TERCEIRO DORMITÓRIO DA PRIMEIRA RESIDÊNCIA DO IMÓVEL OBJETO DA PRESENTE AÇÃO.

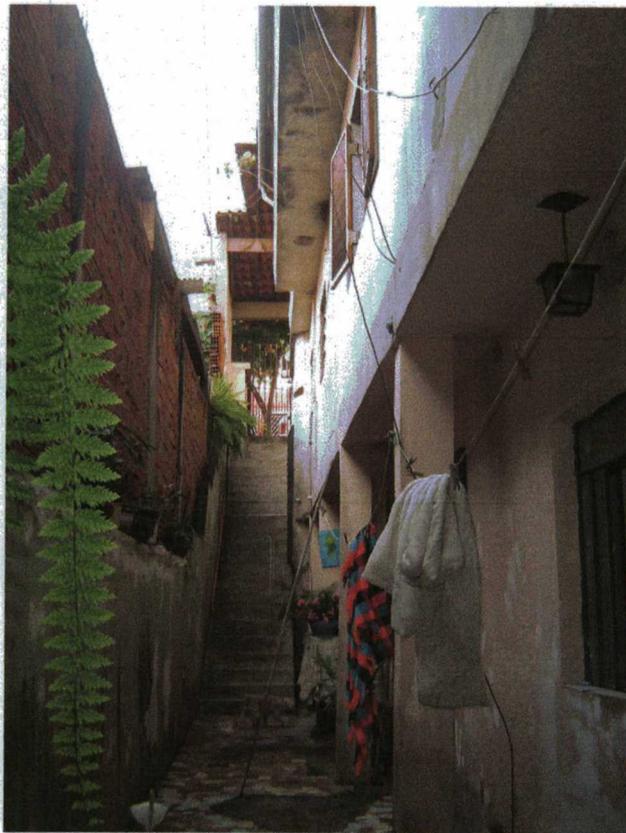
FOTO 17

VISTA (PELOS FUNDOS) DA CONSTRUÇÃO ERGUIDA SOBRE O  
TERRENO DO IMÓVEL OBJETO DA PRESENTE AÇÃO.

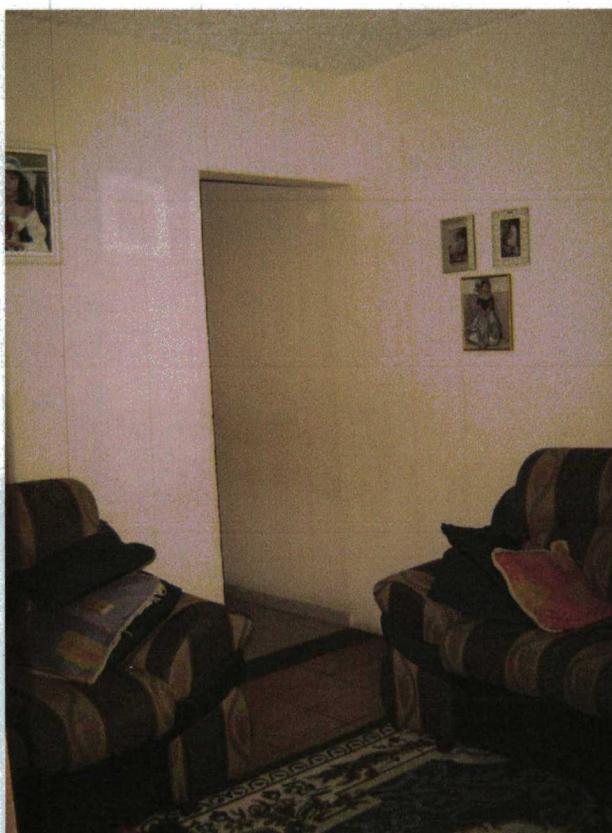
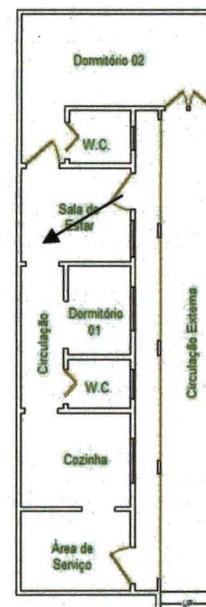
### FOTO 18

PISO: Cerâmica;

PAREDES: Massa fina com pintura látex;

TETO: Massa fina com pintura látex;

PORTA: Madeira;

JANELA: Ferro com vidros.

VISTA DA SALA DE ESTAR DA SEGUNDA RESIDÊNCIA LOCALIZADA NO SEGUNDO SUBSOLO DO IMÓVEL OBJETO DA PRESENTE AÇÃO.

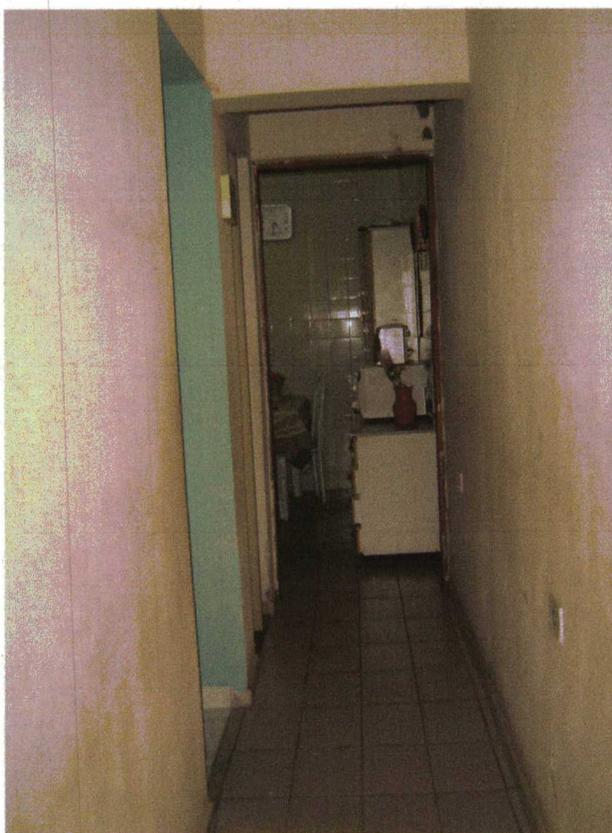
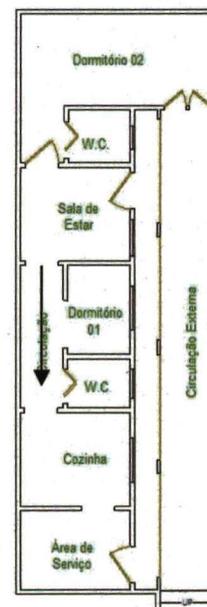
### FOTO 19

PISO: Cerâmica;

PAREDES: Massa fina com pintura látex;

TETO: Massa fina com pintura látex.

VISTA DO CORREDOR DE ACESSO AOS DEMAIS AMBIENTES DA SEGUNDA RESIDÊNCIA DO IMÓVEL OBJETO DA PRESENTE AÇÃO.

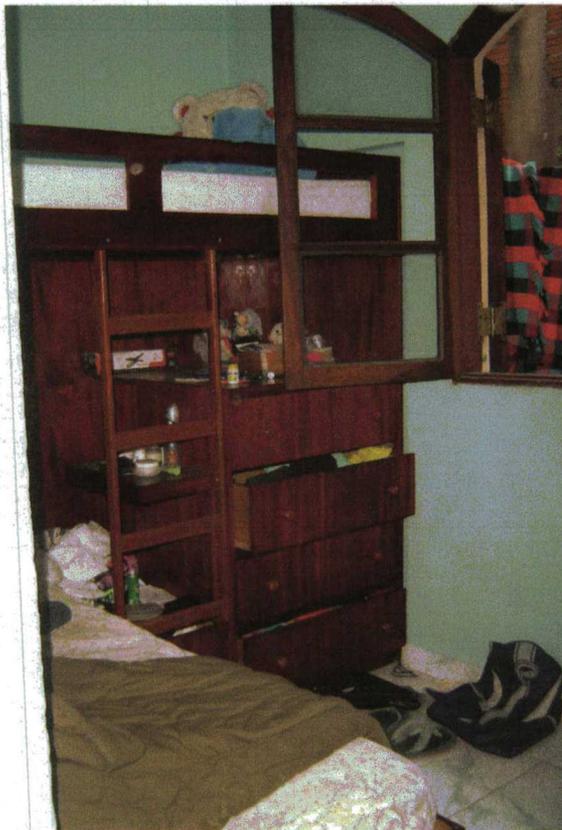
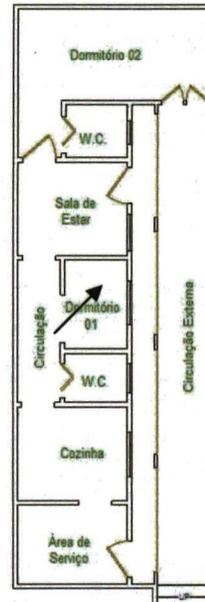
## FOTO 20

- PISO: Cerâmica;
- PAREDES: Massa fina com pintura látex;
- TETO: Massa fina com pintura látex;
- JANELA: Madeira com vidros.

**VISTA DO PRIMEIRO DORMITÓRIO DA SEGUNDA RESIDÊNCIA DO IMÓVEL OBJETO DA PRESENTE AÇÃO.**

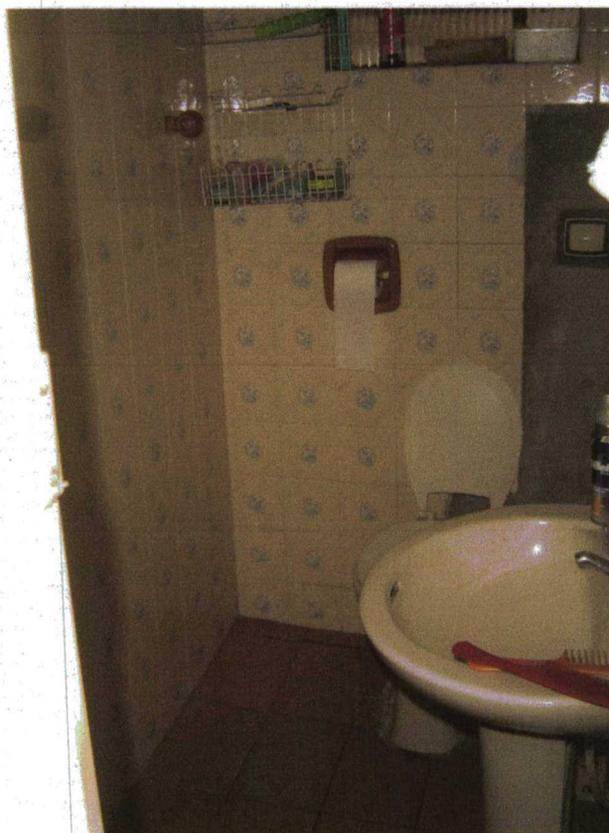
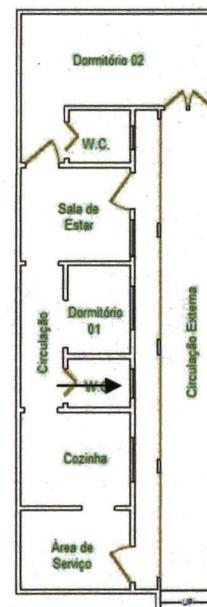
## FOTO 21

PISO: Cerâmica;

PAREDES: Azulejos até o teto;

TETO: Massa fina com pintura látex;

PORTA: Plástico sanfonada;

JANELA: Ferro com vidros.

VISTA DO BANHEIRO DA SEGUNDA RESIDÊNCIA DO IMÓVEL OBJETO DA PRESENTE AÇÃO.

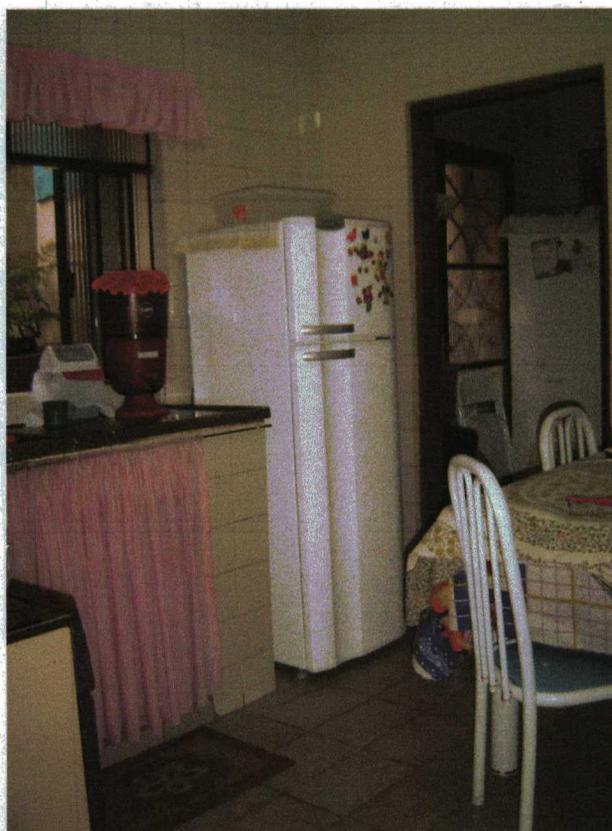
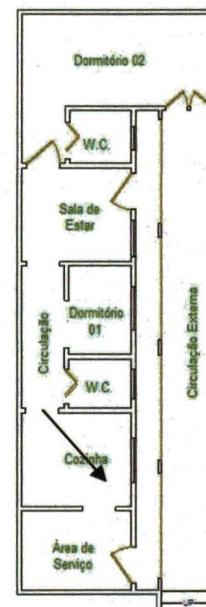
### FOTO 22

PISO: Cerâmica;

PAREDES: Azulejos até o teto;

TETO: Massa fina com pintura látex;

JANELA: Ferro com vidros.

VISTA DA COZINHA DA SEGUNDA RESIDÊNCIA DO IMÓVEL OBJETO DA PRESENTE AÇÃO.

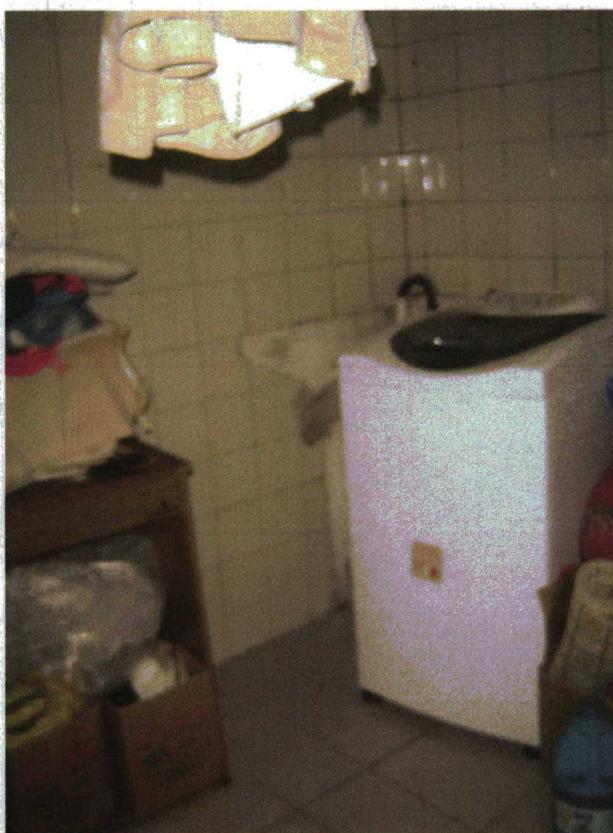
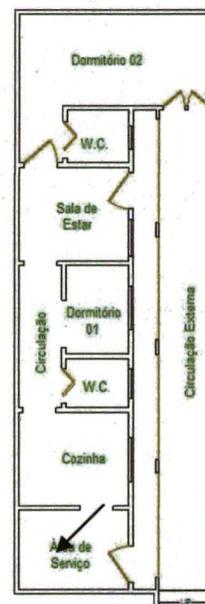
## FOTO 23

PISO: Cerâmica;

PAREDES: Massa fina com pintura látex;

TETO: Massa fina com pintura látex;

PORTA: Ferro com vidros.

VISTA DA ÁREA DE SERVIÇO DA SEGUNDA RESIDÊNCIA DO IMÓVEL  
OBJETO DA PRESENTE AÇÃO.

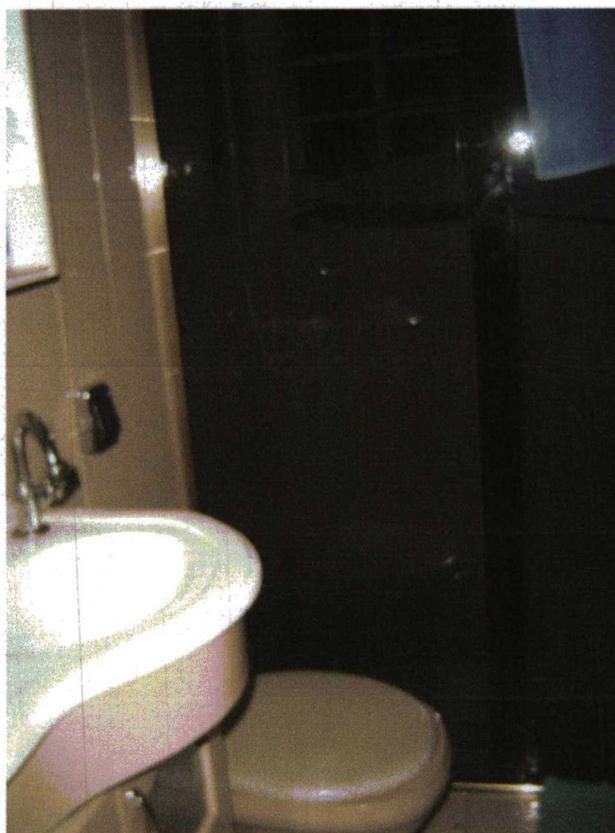
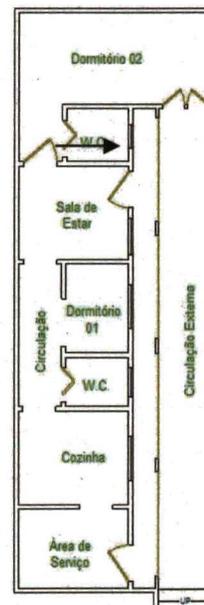
## FOTO 24

PISO: Cerâmica;

PAREDES: Azulejos até o teto;

TETO: Massa fina com pintura látex;

PORTA: Madeira;

JANELA: Ferro com vidros.

VISTA DO BANHEIRO DO SEGUNDO DORMITÓRIO DA SEGUNDA RESIDÊNCIA DO IMÓVEL OBJETO DA PRESENTE AÇÃO.

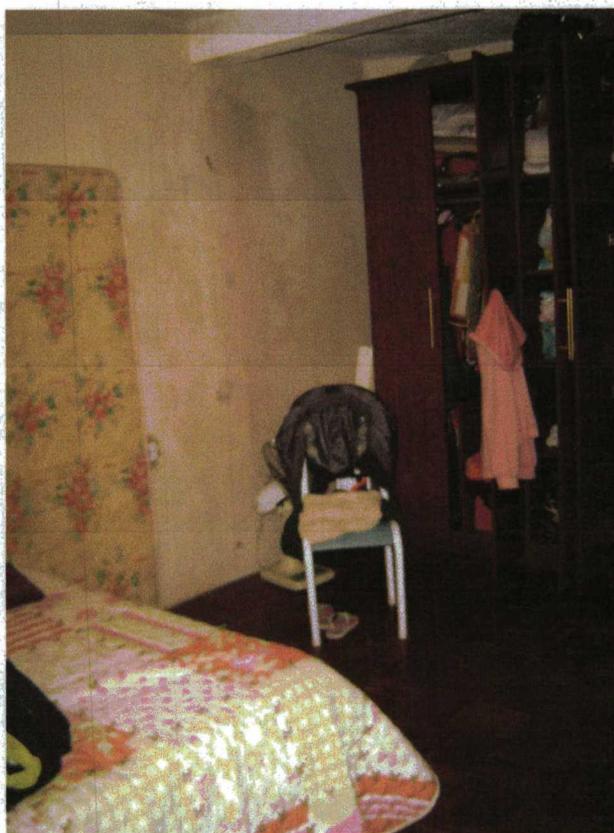
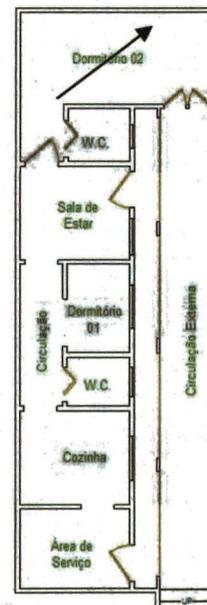
### FOTO 25

PISO: Cerâmica;

PAREDES: Massa fina com pintura látex;

TETO: Massa fina com pintura látex;

PORTA: Madeira com vidros.

VISTA DO SEGUNDO DORMITÓRIO DA SEGUNDA RESIDÊNCIA DO IMÓVEL OBJETO DA PRESENTE AÇÃO.
